# Bulletin monumental

# LES VOÛTES MÉDIÉVALES DE NOTRE-DAME DE PARIS

## CONSOLIDATION, RESTAURATION ET RECONSTRUCTION

Pascal PRUNET \*

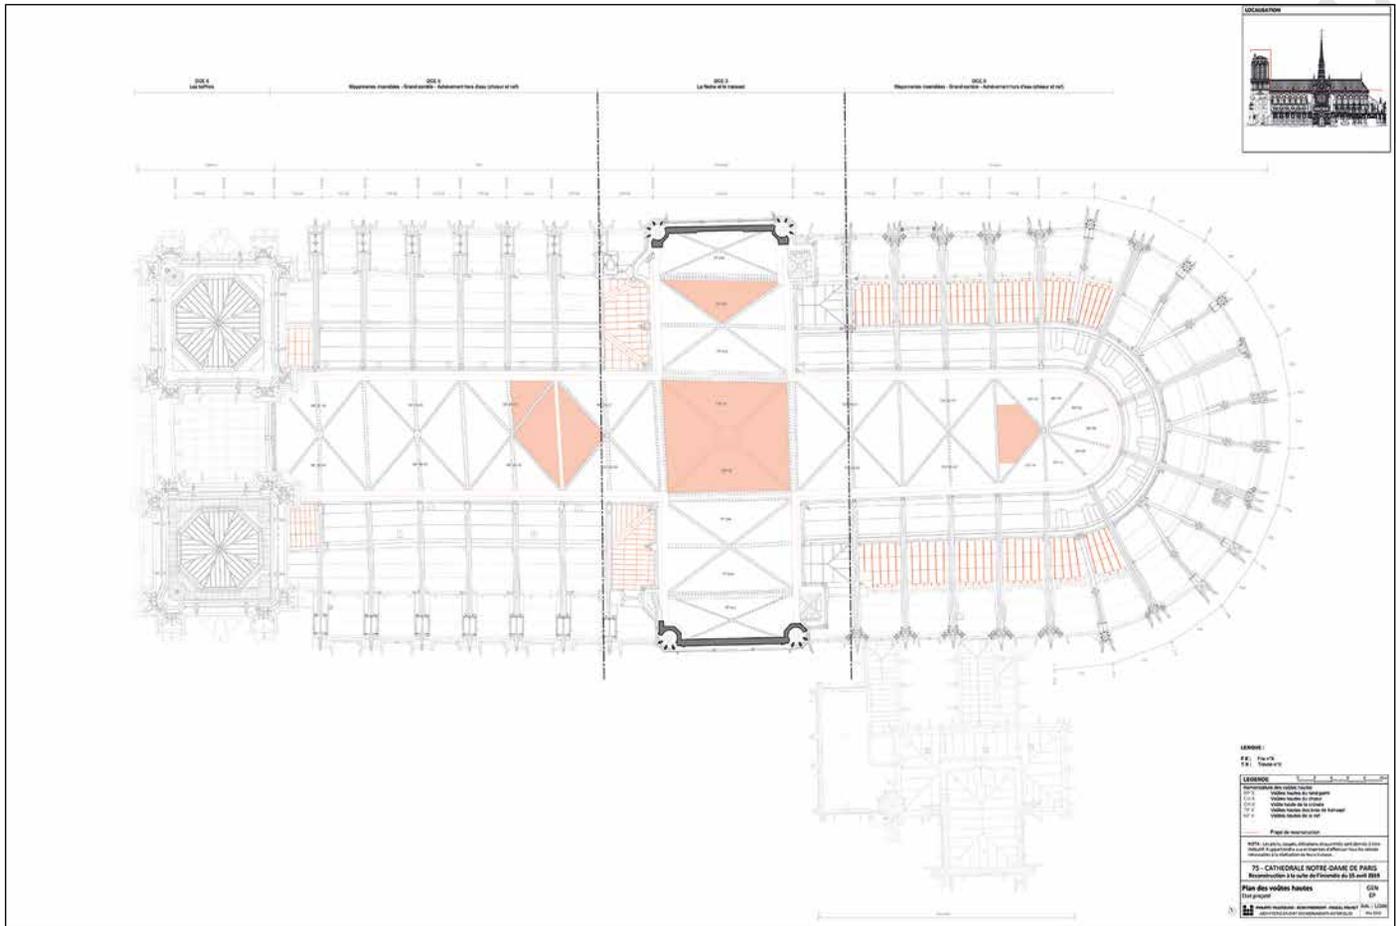
L'incendie a entraîné d'importantes dégradations des voûtes mais aussi des murs gouttereaux (ou murs-bahut), soit la totalité des parements du haut comble. Ces ouvrages en pierre de taille ont tous été fragilisés et certains ont été détruits par la chute des charpentes, à commencer par celle du tiers supérieur de la flèche, qui a détruit l'arc doubleau qui séparait les travées 3 et 4 de la nef et les deux voûtains centraux adjacents (fig. 1).

Fig. 1 - Paris, cathédrale Notre-Dame, plan de localisation des voûtes effondrées (© Agence Villeneuve Fromont Prunet ACMH).

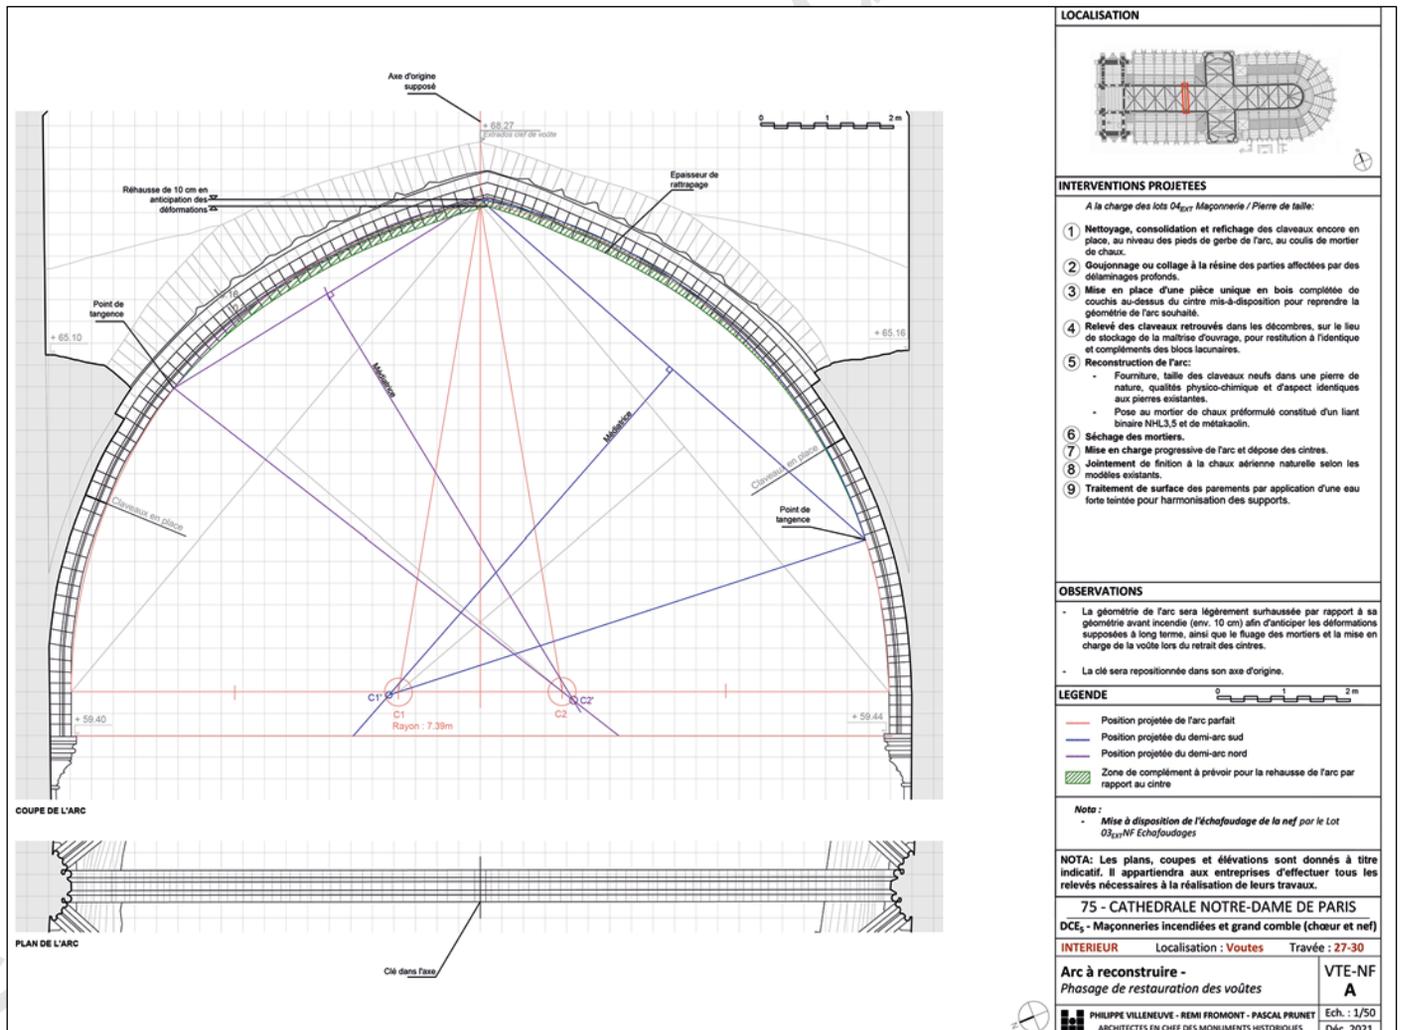
Fig. 2 - Paris, cathédrale Notre-Dame, reconstruction de l'arc doubleau effondré (© Agence Villeneuve Fromont Prunet ACMH).

Après la chute de la partie sommitale de la flèche sur la voûte de la nef à l'articulation des travées 3 et 4, l'arc doubleau s'était effondré. Ne restaient en place que les pieds de gerbe, avec les départs du doubleau, conservés sur 3 m de haut au nord et 4 m au sud, soit 42 claveaux sur les 120 qui constituaient l'arc, les 78 autres étant tombés au sol. Des deux voûtains adjacents, seuls des arrachements très affaiblis étaient encore en place.

Le projet devant avancer rapidement, les architectes ont restitué le tracé de l'arc sur la base du scan d'Andrew Tallon. Une bâche à échelle 1:1 a été imprimée à partir de ce dessin pour y installer les claveaux rescapés, ce qui a permis des analyses croisées entre architectes, LRMH, archéologues et historiens de l'art du Groupe de travail « Pierre »<sup>21</sup>. Les deux autres objectifs majeurs du projet ont été, d'une part, de corriger la déformation de l'arc pour rétablir un profil plus régulier basé sur des

centres proches de leur emplacement supposé d'origine, d'autre part d'anticiper son fluage en rehaussant de 4 cm le niveau de la clef. Les anciennes encoches qui recevaient le dispositif de cintrage des voûtains ou des entretoises qui maintenaient l'écartement des arcs n'ont cependant pas été restituées.

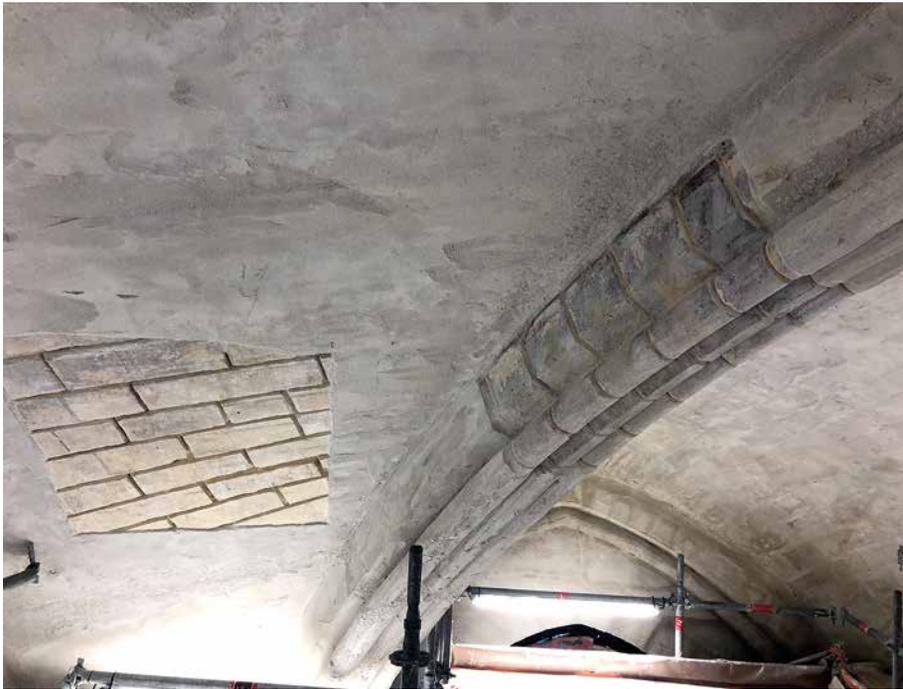
Le constat de l'état évolutif de la dégradation des parements de l'intrados par les sels et notamment le gypse a suscité rapidement la nécessité d'une autre intervention conservatoire, celle de la mise en œuvre d'une compresse sacrificielle à base de kaolin et de sable (fig. 3)<sup>8</sup>.

Fig. 3 - Paris, cathédrale Notre-Dame : dessalement des voûtes.

L'intervention a été réalisée à partir de mai 2021, en commençant par une aspiration THE des parements<sup>9</sup>, puis par la purge des zones de dégradation gypseuse et la suppression des joints au mortier de chaux hydraulique du XIX<sup>e</sup> siècle, dont la présence concentrait les zones d'évaporation

et donc de cristallisation dans l'épiderme des voussoirs (le gypse cristallise dans un contexte hygrométrique). Les mortiers de hourdage pulvérulents ont été purgés, et les voussoirs potentiellement instables ont fait l'objet de calages provisoires : la compresse a ainsi pu entrer dans les joints ouverts. L'objectif de cette opération était de protéger les voûtes humides de la dégradation par l'occurrence de gypse épigénique dans la couche d'évaporation constituée par l'intrados, dont la conséquence était la perte d'une partie significative du nu de taille sur une épaisseur qui pouvait être pluri-millimétrique. Ce traitement a aussi permis de réduire les taux de sels expansifs et hygroscopiques formés par l'apport des eaux d'extinction de l'incendie, et de nettoyer l'intrados des voûtes en supprimant une partie importante des taches brunes (bistre, tanin, acides organiques endogènes...) issues de la percolation des joints par les eaux d'extinction de l'incendie, et absorbées par le kaolin.

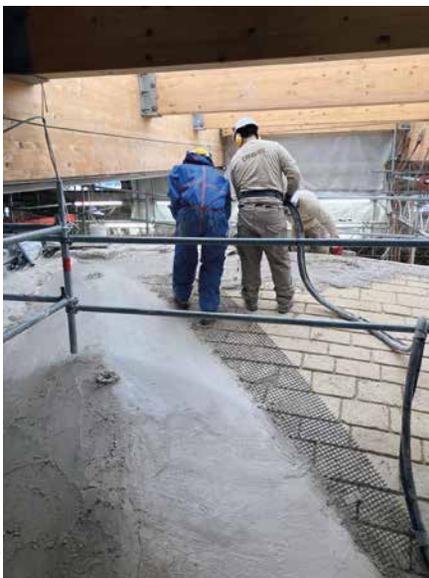
La réalisation d'une chape de confortation (fig. 4) avait pour objectif de reconstituer l'épaisseur perdue des voussoirs (par délamination superficielle consécutive au choc thermique) et de rendre leur résistance aux voûtains dégradés.

Fig. 4 - Paris, cathédrale Notre-Dame, application d'une chape de confortation.

Un mortier fibré a été choisi pour conférer à cette chape une résistance aux petits mouvements liés au fluage et au retrait, avec un ancrage dans les joints des voussoirs sur 3 cm pour assurer une bonne cohésion avec la voûte. L'épaisseur de la chape est de 2 à 3 cm dans les zones déplaquées et d'environ 1,5 à 2 cm sur les zones qui ont conservé leur épaisseur d'origine. La réalisation scrupuleuse de ces ancrages a été rappelée aux entreprises lors des travaux.

La chape est renforcée par des fibres de verre uniformément réparties pour obtenir une meilleure résistance à la traction et, ponctuellement, par des treillis en fibre de basalte dans les zones les plus fragilisées qu'il a été décidé de ne pas reconstruire (pas de dépose-repose) ou dont l'affaissement léger d'une partie du voûtain ne compromettrait pas la stabilité, la deuxième courbure de la voûte étant conservée. Des armatures ponctuelles en forme de L, en fibre de verre, relie ce treillis aux joints des voussoirs pour augmenter la cohésion du voûtain <sup>18</sup>.

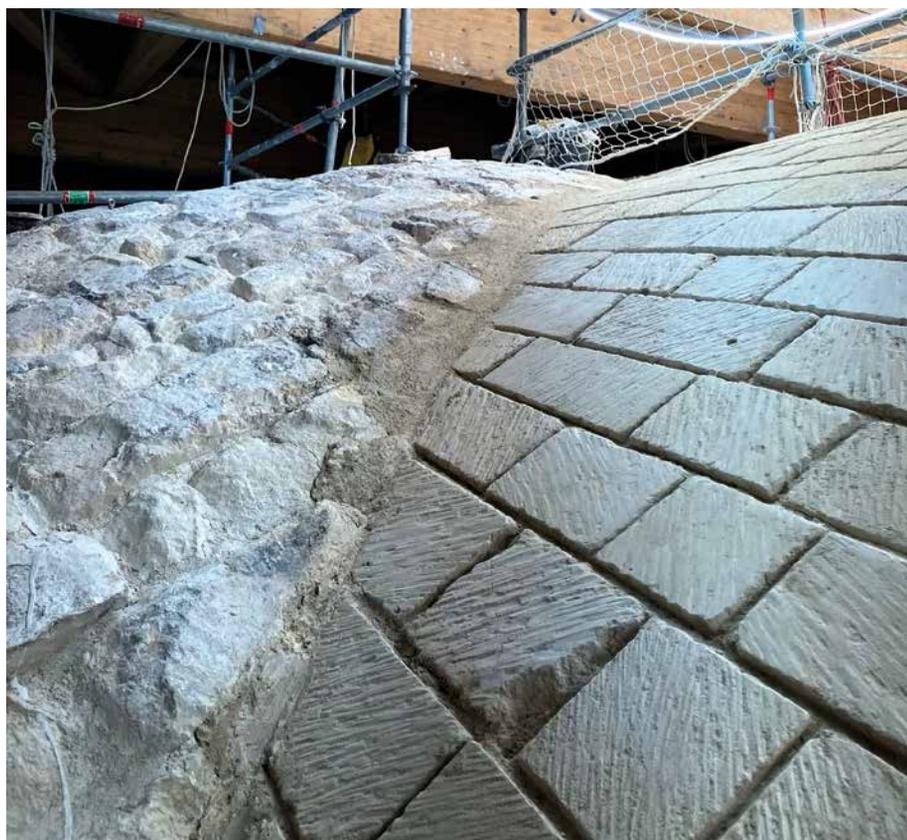
Fig. 5 - Paris, cathédrale Notre-Dame, voûtain restauré et voûtain neuf avant réalisation de la chape.

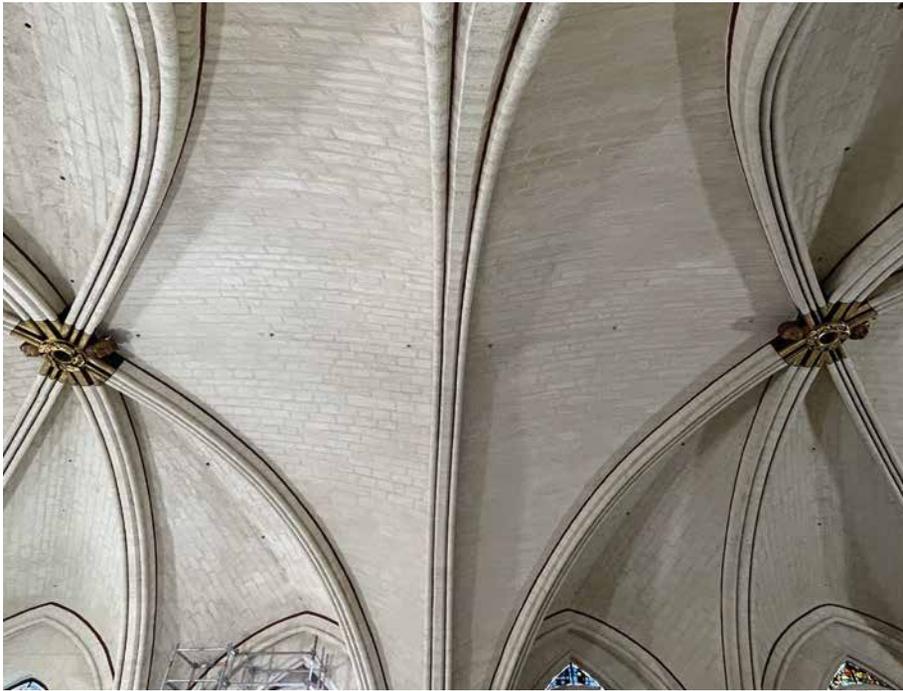
Fig. 6 - Paris, cathédrale Notre-Dame, nef, arc doubleau reconstruit.

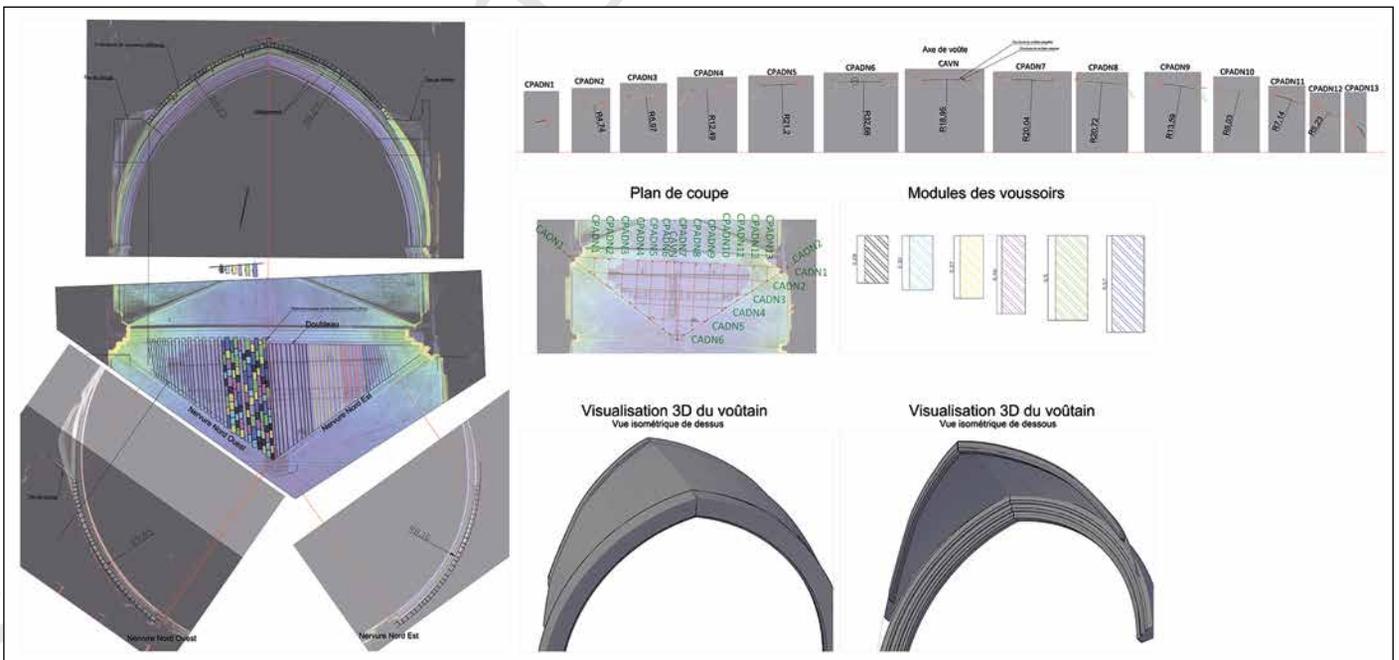
Fig. 7 - Paris, cathédrale Notre-Dame, transept, bras nord : épure du voûtain à reconstruire.

La reconstruction des voûtains s'est faite dans le respect scrupuleux de leur géométrie d'origine, hormis la réduction de leurs déformations. Les variations de géométrie et de largeur des assises (bords parallèles, non parallèles, ou fuselés) ont été reconduites, et seules les longueurs trop différenciées des voussoirs ont fait l'objet d'une réduction à six modules, échelonnés entre 27 et 57 cm. Ce travail exact a été permis par un développement en 3D de chacune des assises des voûtains lors de l'élaboration des plans d'exécution (fig. 7)<sup>22</sup>.

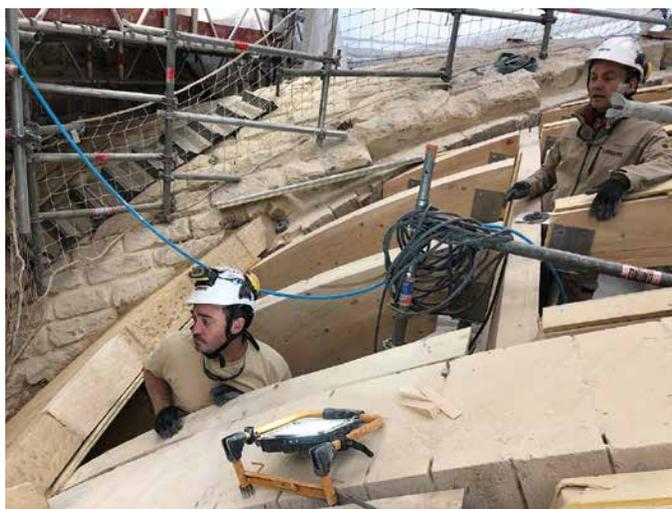
Fig. 8 - Paris, cathédrale Notre-Dame, nef, remontage d'un voûtain à l'aide de lattes calées sur des cerces.

Le remontage des voûtains a été réalisé à hauteur d'homme, en utilisant des lattes de bois souples calées sur les cerces préfabriquées sur la base du scan de l'intrados avant incendie (fig. 8 et 9). Palliant la connaissance incertaine du dispositif de cintrage médiéval, l'intérêt de ce mode de pose était, d'une part, la rapidité de mise en œuvre, avec un bon contrôle simultané de l'intrados et de

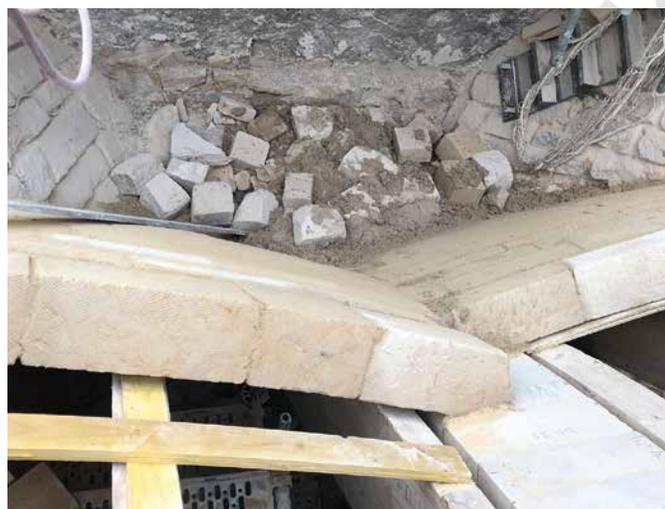
Fig. 9 - Paris, cathédrale Notre-Dame, nef, liaison des deux voûtains en cours de remontage sur l'arc doubleau reconstruit.

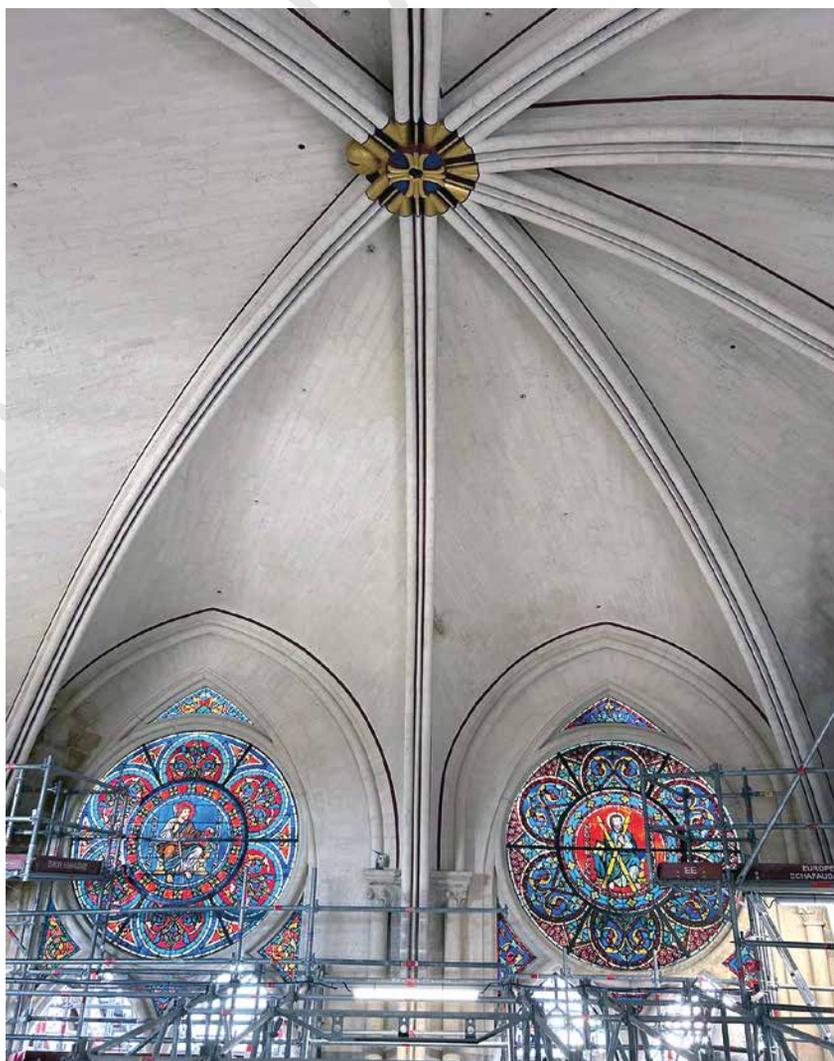
Fig. 10 - Paris, cathédrale Notre-Dame, abside, voûte après restauration.

Les décors de filets rouges qui soulignaient la géométrie de l'architecture ont aussi été restaurés ou repeints, notamment à l'extrados des arcs, pour réduire la perception de leur jonction irrégulière avec les voûtains (fig. 10).

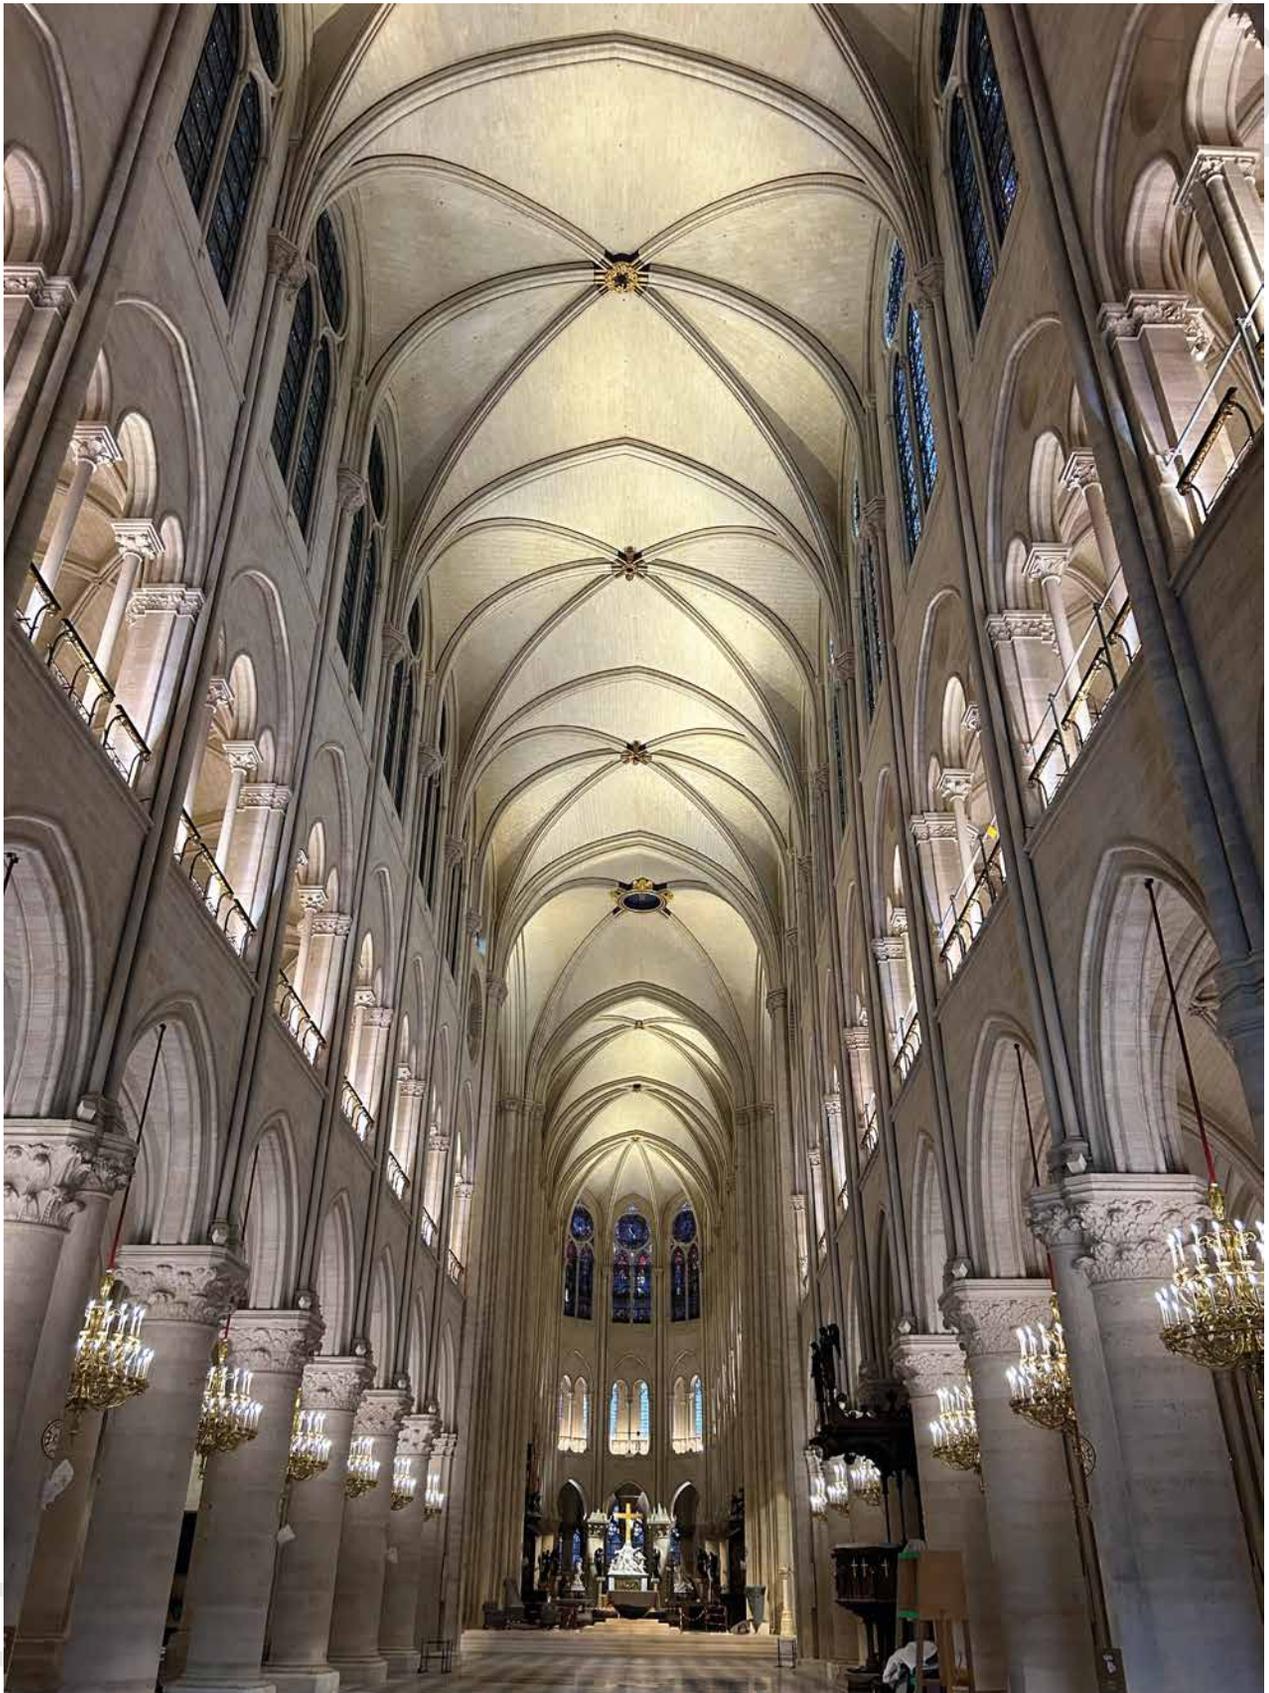
Fig. 11 - Paris, cathédrale Notre-Dame, vue intérieure, après restauration.

Enfin, l'ouvrage nettoyé des stigmates de l'incendie mais également débarrassé de l'encrassement accumulé par les siècles et depuis la magistrale restauration de Viollet-le-Duc, aura recouvré l'éclat que son statut exige (fig. 11).
