## Les restaurations récentes

### MISSIONS DE L'ARCHITECTE EN CHEF DES MONUMENTS HISTORIQUES

### La restauration de la flèche

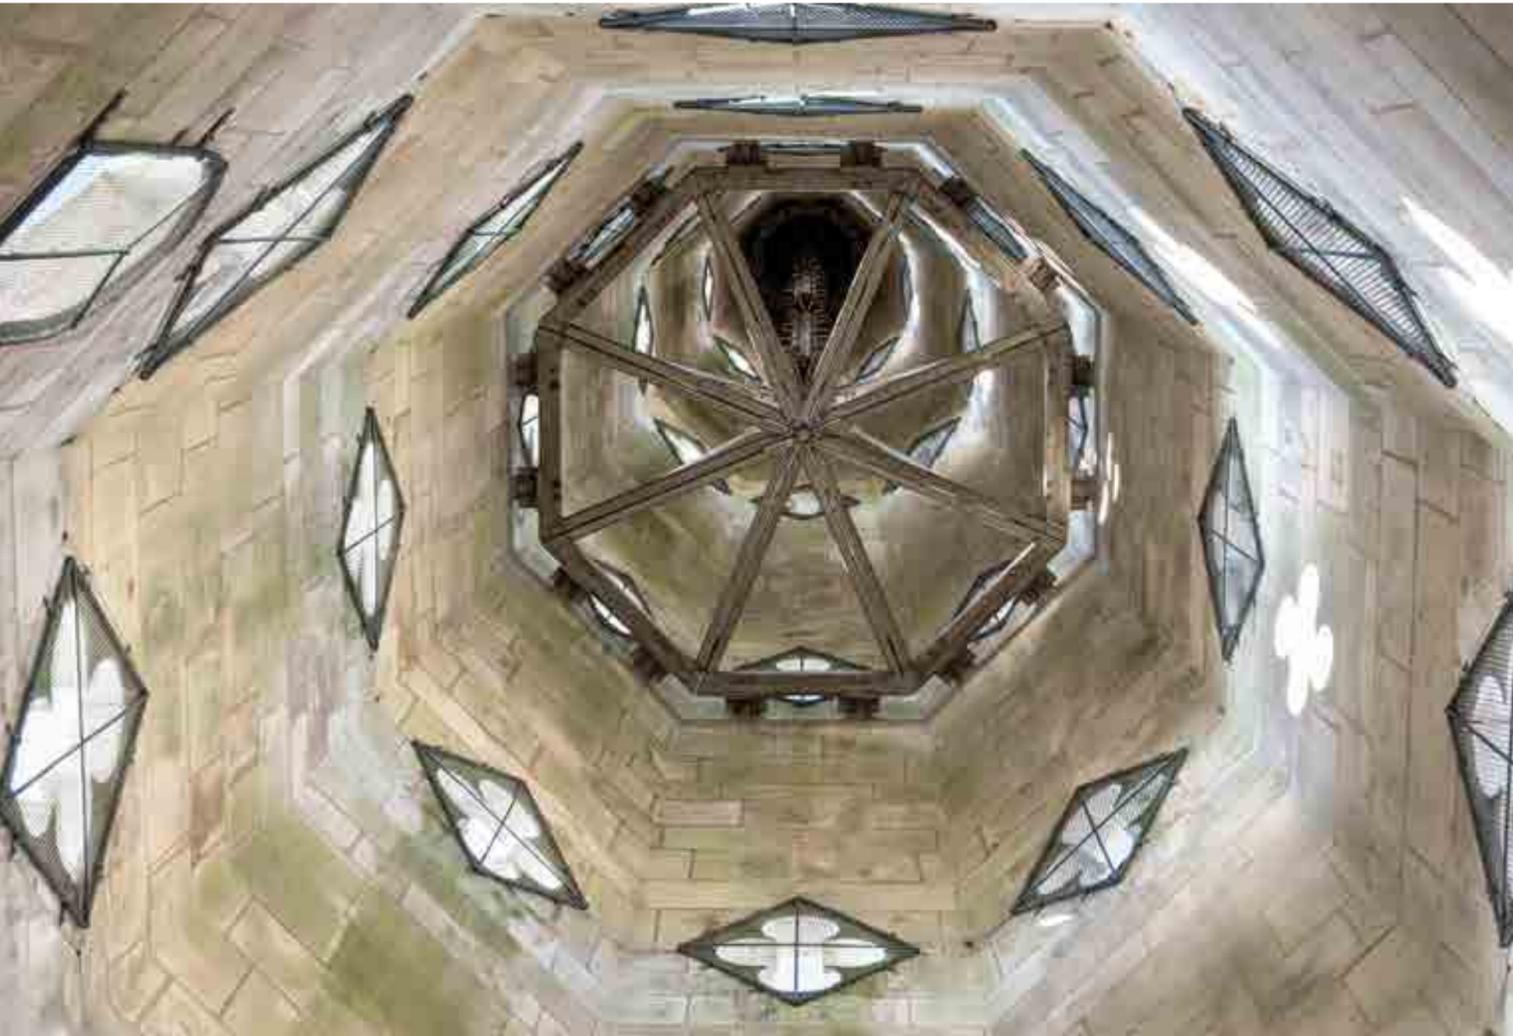
Intérieur de la flèche restaurée en 2004.

Une fois l'échafaudage monté, un constat plus précis des dégradations a pu être fait, incitant à faire intervenir un ingénieur pour évaluer la stabilité de la partie supérieure de la flèche. Une note de calcul a montré que, composée d'assises indépendantes, elle n'était pas stable dans des conditions de vents extrêmes, et qu'il était nécessaire de créer à l'intérieur une structure de renforcement d'environ 12 m de haut, de façon à faire des 15 m supérieurs de la flèche un ensemble indéformable qui, par son poids, soit en mesure de s'opposer aux efforts du vent. Cette structure en inox comporte deux niveaux d'enrayures scellées dans les arêtières de la flèche et assemblées sur un axe lui-même relié à la hampe de la croix et mis en traction pour solidariser les assises de la flèche<sup>112</sup>.

La croix elle-même est un ouvrage impressionnant, dont la hampe, qui mesure 3,65 m de haut, est assemblée à mi-fer sur le bras. Sa section initiale de 55 x 55 mm a été augmentée de 5 mm. Au pied de la croix, une pièce spéciale dite « sabot » relie la partie de la hampe qui émerge de la flèche par quatre griffes à la pierre sommitale. Une seconde pièce de 3,45 m de long traverse les six assises sommitales pleines. Assemblée par filetage sur la hampe de la croix, elle assure aussi la liaison avec la nouvelle structure.

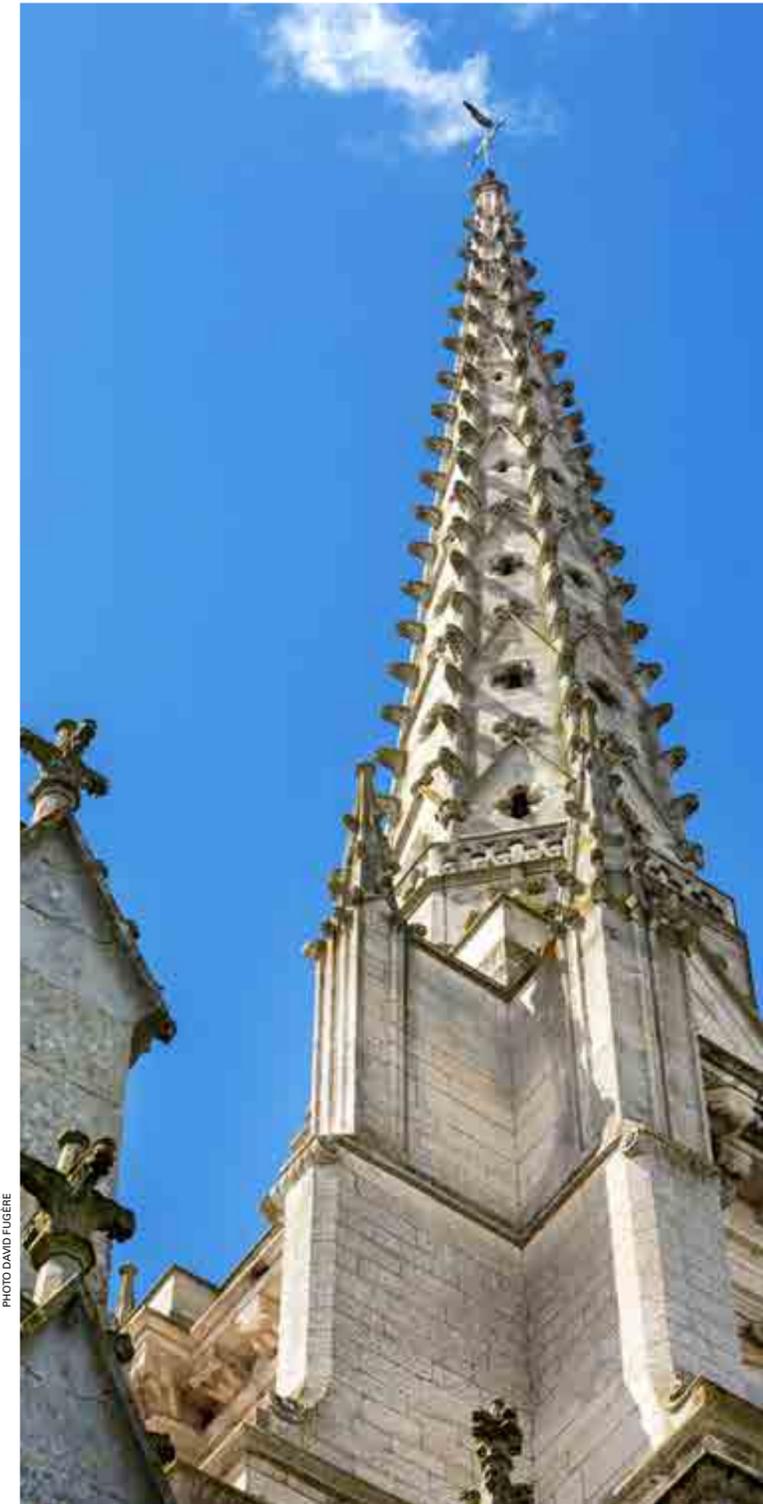
Vue de la flèche, surmontée de la croix et du coq en feuille de cuivre.

La chute de la croix, dont la hampe cassée à sa base avait cédé sous les coups de boutoir de la tempête de décembre 1999, entraînant avec elle des fragments des pierres sommitales, déclencha l'étude de restauration<sup>111</sup> qui permit de constater la présence de fissures qui traversaient de bas en haut ses faces nord et sud. Ces fissures étaient dues à la corrosion d'une ossature métallique située à l'intérieur de la flèche, scellée dans ses parois en pierre, et qui formait une série de paliers reliés par des échelles permettant d'approcher la partie supérieure. Au dernier palier, un percement dans la face nord-est et une série d'échelons scellés dans la pierre donnant accès à la partie sommitale, eux-aussi corrodés, participaient à cette fragilisation.

En haut de la croix, un nouveau paratonnerre plus performant<sup>113</sup> a été posé et le coq en feuilles de cuivre restauré installé sur son axe, de façon à pivoter librement.

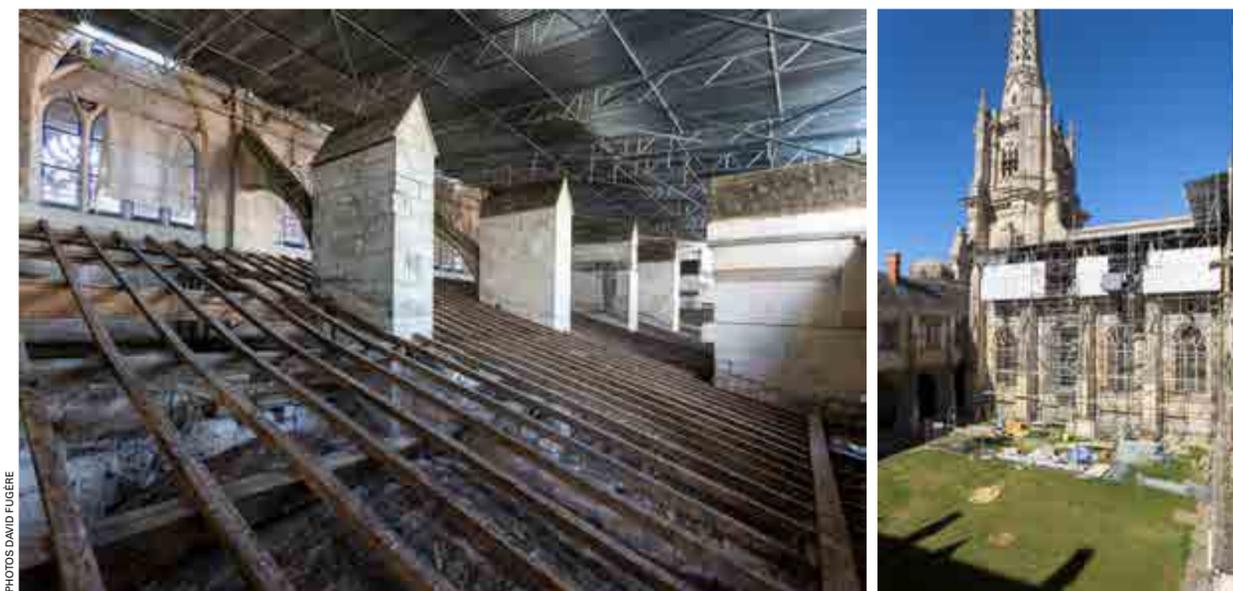
À gauche, la charpente de la cathédrale au moment des restaurations de la toiture. À droite, le côté sud de la nef recouvert d'un parapluie lors de la restauration du bas-côté.

Les travaux actuellement engagés ne sont pas caractérisés par une volonté de remise en cause de l'architecture relativement médiocre des toitures, toutefois considérée comme historique. L'objectif du projet est pragmatique : assurer la protection de la cathédrale contre les intempéries, par l'amélioration technique

des couvertures et par l'installation de passerelles de service dans les combles, plus ergonomiques et conformes au Code du travail. Les principales améliorations engagées sont l'ajout d'un dispositif de sous-toiture ventilée et l'élargissement des chéneaux pour permettre une meilleure évacuation des eaux pluviales et faciliter l'intervention des entreprises chargées de l'entretien du monument. Dans cet objectif, des points d'accès aux toitures ont été créés, répartis de façon régulière et le plus discrètement possible. La collecte par des gouttières des eaux pluviales, qui jusqu'à aujourd'hui étaient rejetées par les gargouilles et tombaient en cascades sur le sol, permettra de réduire la dégradation des élévations dont les parements de pierre étaient régulièrement trempés et les joints dégradés. Le dernier volet de l'intervention est la collecte des eaux au niveau du sol, soit en surface par des caniveaux, soit sous terre, ce qui impose d'intervenir sur un sol archéologiquement sensible. Le mode d'évacuation n'est pas non plus confirmé, mais le réseau urbain étant éloigné du monument, les eaux seront probablement infiltrées dans le sol par certains des puisards existants dont l'état doit toutefois être vérifié<sup>17</sup>. La réalisation récente de sondages archéologiques par l'Inrap a eu aussi pour objectif de vérifier les conditions de réalisation d'un drainage dans le but d'assainir le pied des façades et le sol de la cathédrale jusqu'ici affectés par les eaux pluviales imparfaitement collectées.

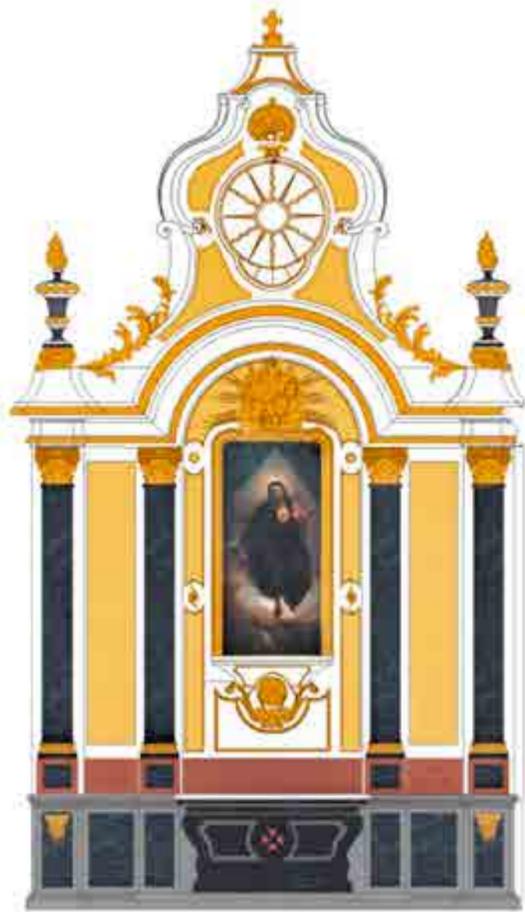
Contrairement à l'iconographie qui existe pour le chœur, il n'a pas été retrouvé de dessin ou de description du projet de Leysner pour le bras sud, mais sa composition et la forme générale des décors sont dans l'ensemble conservées malgré les altérations de l'histoire d'une part, et les dégradations auxquelles la relative fragilité de leur matériau de construction, le stuc (à base de plâtre) recouvert d'un décor peint, les a exposés d'autre part, notamment les parties basses au contact du sol qui ont beaucoup souffert de l'humidité et de la cristallisation des sels dans l'épiderme des parois.

Détail du retable de Leysner, bras sud du transept, après sa restauration en 2012.

Indépendamment de la recherche de solution d'assainissement des structures destinées à assurer la conservation du décor de Leysner, l'enjeu de la restauration était d'une part de rendre à l'œuvre de Leysner sa qualité progressivement amoindrie par les altérations de l'histoire, pour la plupart d'une valeur médiocre, même si à un moment la conservation de l'état 1804-1841 a été envisagée, d'autre part du fait des importantes dégradations et disparitions de motifs architecturaux et de polychromie liés à son exposition à l'humidité. Il s'agissait donc pour l'essentiel d'arrêter un parti pour le décor peint du retable, des lambris et du confessionnal, d'autre part de rendre le plus possible sa cohérence à la composition architecturale.

L'assainissement avait pour but de traiter l'humidité qui avait été à l'origine de la dégradation des parois, ce qui passait par deux interventions. La première était de déposer le sol et de purger son support des mortiers humides qui lui servaient d'assise, puis de

les remplacer par un support de graves ventilé en périphérie qui avait aussi pour objectif d'assécher la base des murs<sup>144</sup>. La seconde était de purger les maçonneries des murs du soubassement des mortiers pulvérulents et pollués par les sels solubles issus du plâtre qui constituait les lambris (sulfates essentiellement, mais aussi chlorures, nitrates et potassium) puis des ciments des consolidations des années 1960<sup>145</sup>. L'opération de dessalement menée sur les parois n'ayant pas permis de réduire complètement les taux de sels pathogènes, il a été décidé de dissocier les nouveaux lambris bas de leur support, de façon à les protéger de l'humidité et à permettre la ventilation de ce dernier. Ils ont donc été préfabriqués et posés sur des cales pour les isoler du sol et les maintenir à distance des parois par un vide ventilé. Le soubassement en pierre de taille du retable a simplement été rejointoyé et réenduit après dessalement.

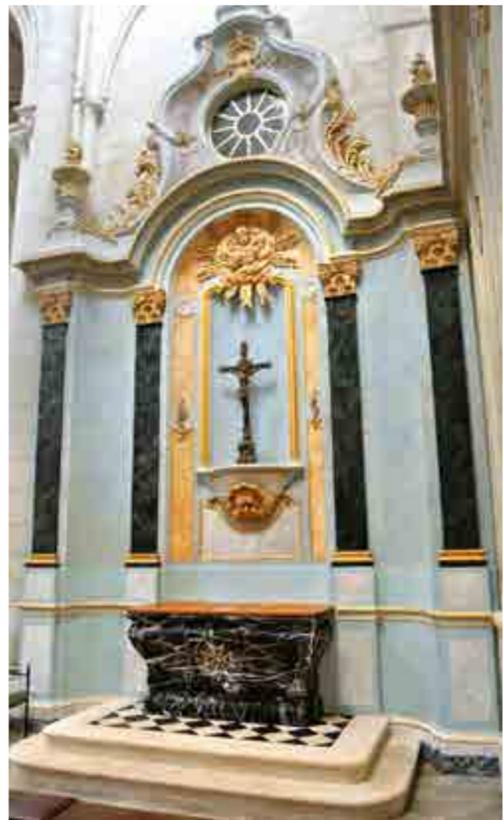
En haut, un premier projet de restauration, non réalisé, datant de 2003. Il prévoyait de restaurer le retable dans son état de conservation du milieu du XIX<sup>e</sup> siècle.

Ci-contre, le retable, après sa restauration fidèle à l'œuvre de Leysner.

Le tableau du Sacré-Cœur qui occultait la niche de la travée centrale du retable a été déposé, la niche et sa console de nouveau

mises en valeur. Les rayons de la gloire qui couronnait la niche, recoupés par la mise en place du tableau en 1841, ont été restaurés. Le souhait d'y installer une statue de saint Mathurin qui orne une autre chapelle latérale de la nef n'a pu aboutir, sa dimension n'étant pas compatible avec la profondeur très réduite de la niche. Un crucifix y a été installé. On peut se demander si l'impossibilité d'utiliser cette niche pour une statue ne date pas d'ailleurs de la conception de Leysner, et si la toile du Sacré-Cœur en 1841 n'était pas la réponse qui permettait d'y pallier, mais avec pour conséquence l'altération du dessin initial.

La polychromie d'origine, là où elle était conservée, c'est-à-dire au-dessus du niveau du soubassement dégradé par l'humidité, a pu être reconstituée grâce aux sondages stratigraphiques réalisés pendant l'étude et complétés durant les travaux. Le décor peint a été restauré sur les bases chromatiques de l'état du XVIII<sup>e</sup> siècle ; le décor XIX<sup>e</sup> siècle, très altéré et dont la consolidation n'était pas envisageable, n'a pas été conservé. Sur le fond bleu se détachent les décors traités en faux marbre, les pilastres noirs, dans la travée centrale, autour de la niche un aplat jaune qui soutient la gloire et donne une base chromatique à l'or qui la revêt, au niveau du fronton, des aplats roses en écho aux colonnes du monument de Nicolas de Nivelles. L'or est profus et souligne les éléments majeurs du dessin de Leysner, les bases et chapiteaux de l'ordre corinthien, et par des filets la modénature de l'entablement, fait flamboyer le décor qui encadre et orne le fronton baroque, les pots-à-feu, les grandes palmes ondulantes, le soleil en ferronnerie de l'oculus et sa clé en forme de coquille, la croix au sommet.

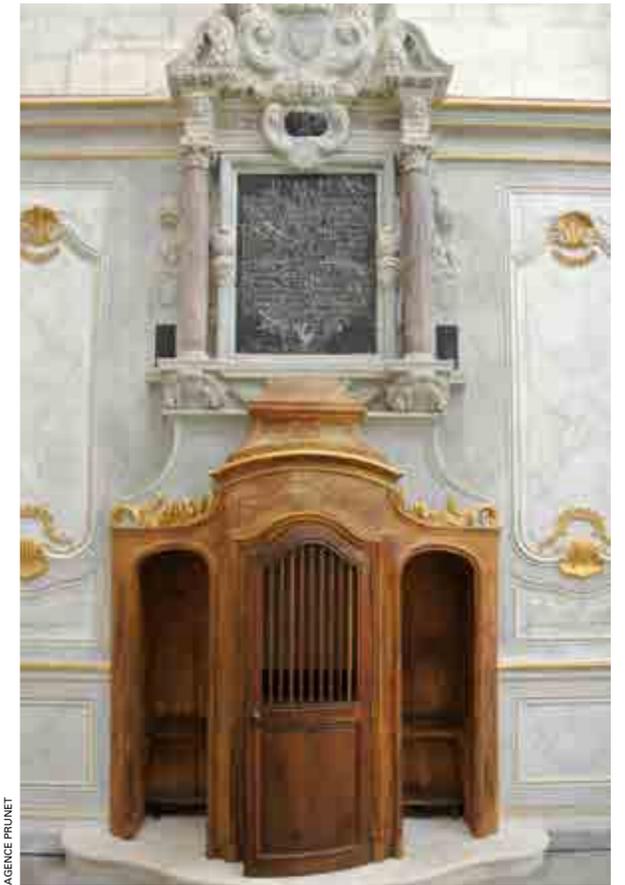
Le confessionnal restauré, dans le bras sud du transept.

Le choix de décor pour le confessionnal a été délicat. La stratigraphie montrait le même bleu que celui du retable sur lequel était peint le faux bois que l'on a d'abord imaginé dater du XIX<sup>e</sup> siècle (1804 ou 1841 ?), mais qui pourrait aussi être le résultat d'une modification de programme en cours de travaux. C'est ce dernier décor qui a été conservé, qui rappelle la règle précédemment évoquée. Les bleus sont réservés aux fonds de la partie supérieure de la composition, à l'encadrement de la stèle de marbre noir et au fronton soutenu par ses colonnes de marbre rose, et s'accordent avec le décor de faux marbre gris des panneaux de lambris latéraux, dans la continuité de l'élévation sud. L'intérieur du confessionnal a lui aussi fait l'objet d'une restauration scrupuleuse : les petits volets coulissants et les grilles de bois qui mettent en communication les compartiments du prêtre et des pénitents, les accoudoirs revêtus de velours grenat<sup>148</sup>.
