Le Corbusier
L'œuvre à l'épreuve
de sa restauration

La loge du jardinier de la villa Savoye, 1930-1931 Restauration : 2012-2015

Pascal Prunet

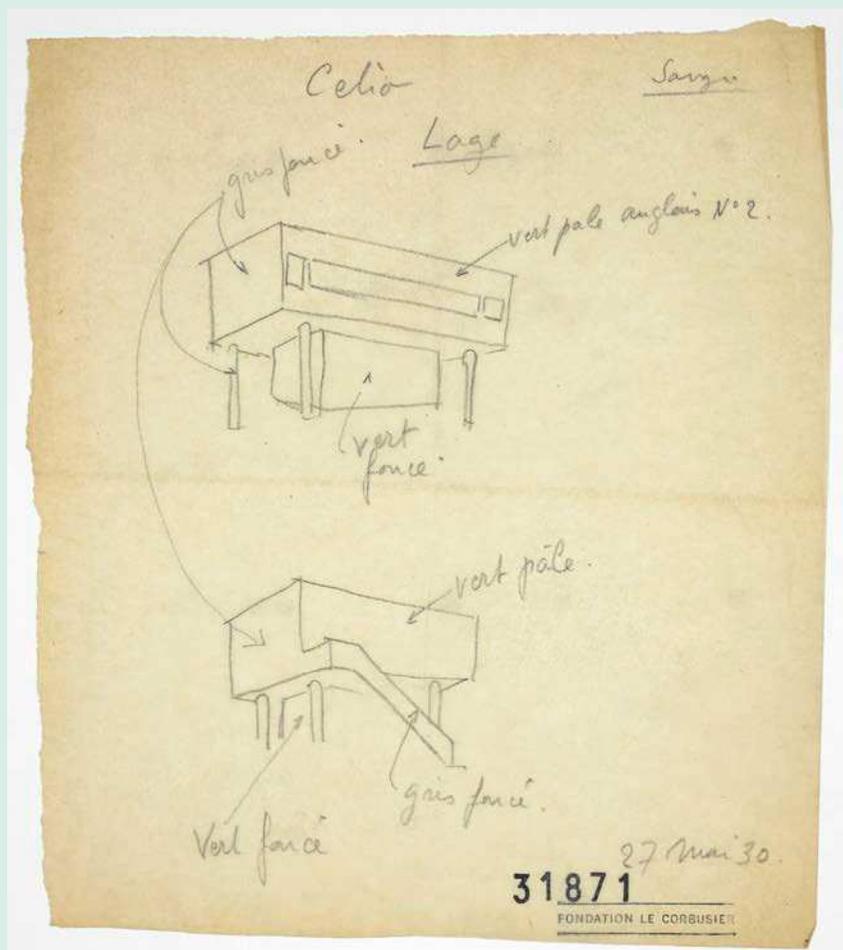
Un croquis de chantier du 27 mai 1930 donne des directives de couleurs : vert pâle pour les façades ouest et est de l'étage, gris soutenu pour les pignons, l'escalier et les pilotis, vert foncé pour le volume du rez-de-chaussée, FLC 31871.

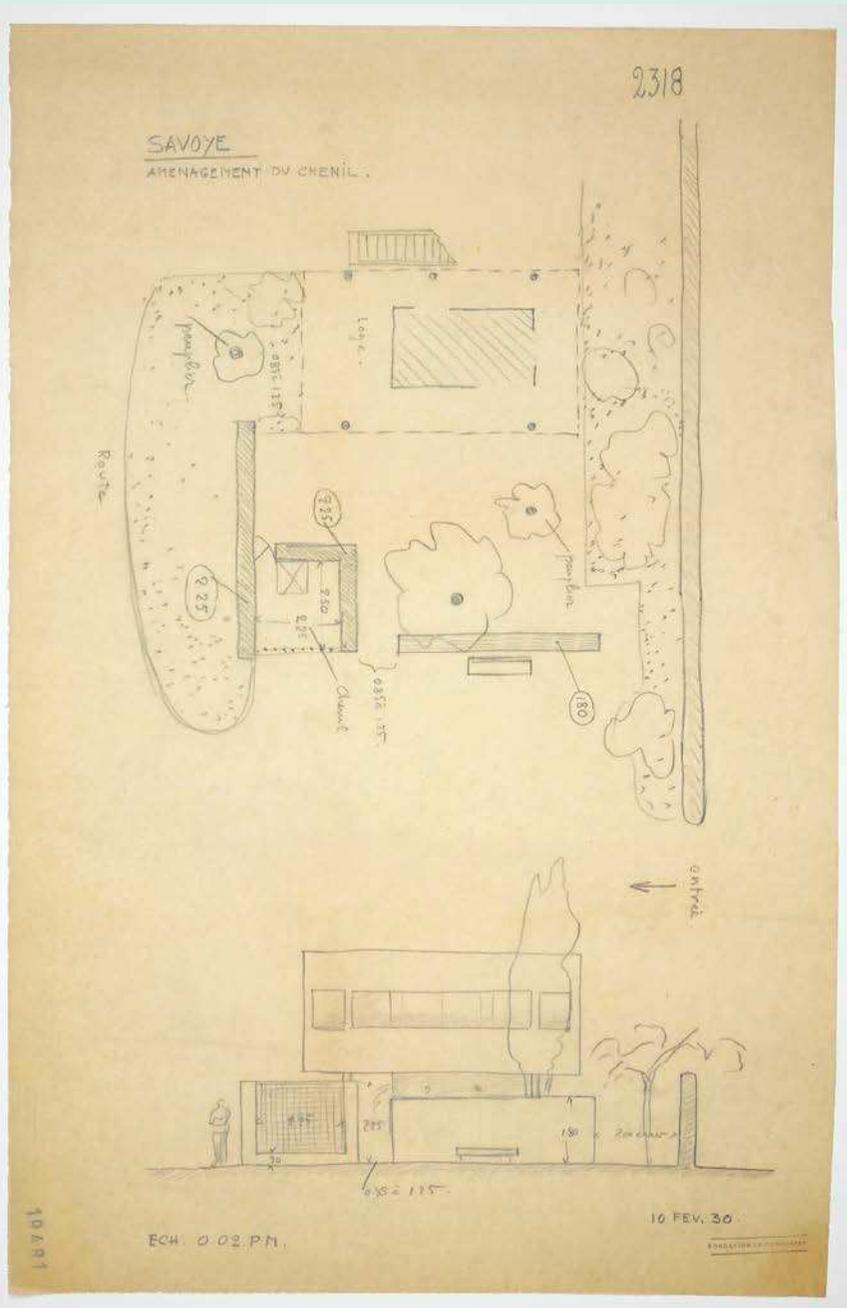
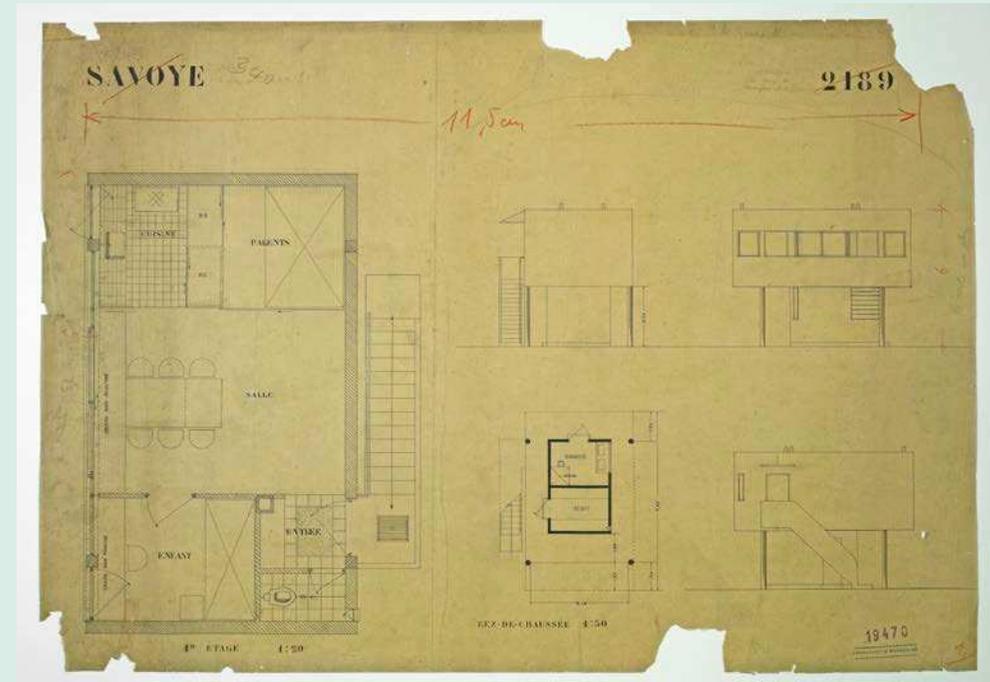
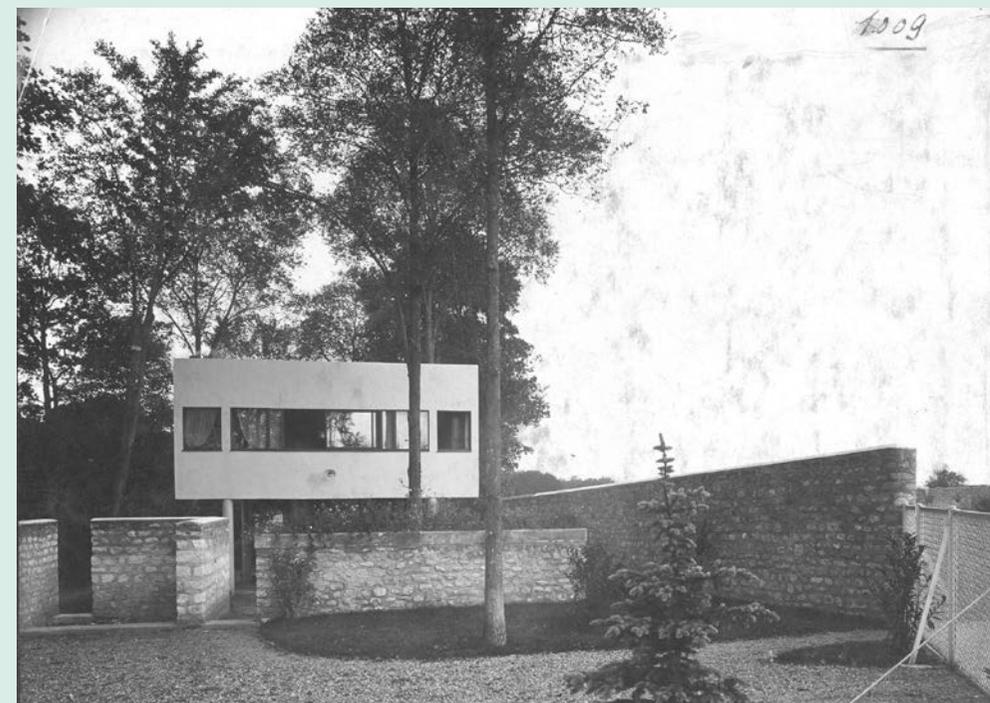
Ci-dessus : plan de masse du périmètre de la loge du jardinier, 1930, FLC 19XXX.
 Ci-contre, en haut : plans et élévations de la loge du jardinier, FLC 19470.
 Ci-contre, en bas : Photographie de la loge du jardinier publiée dans L'Architecture vivante au printemps 1931, FLC XXXX.

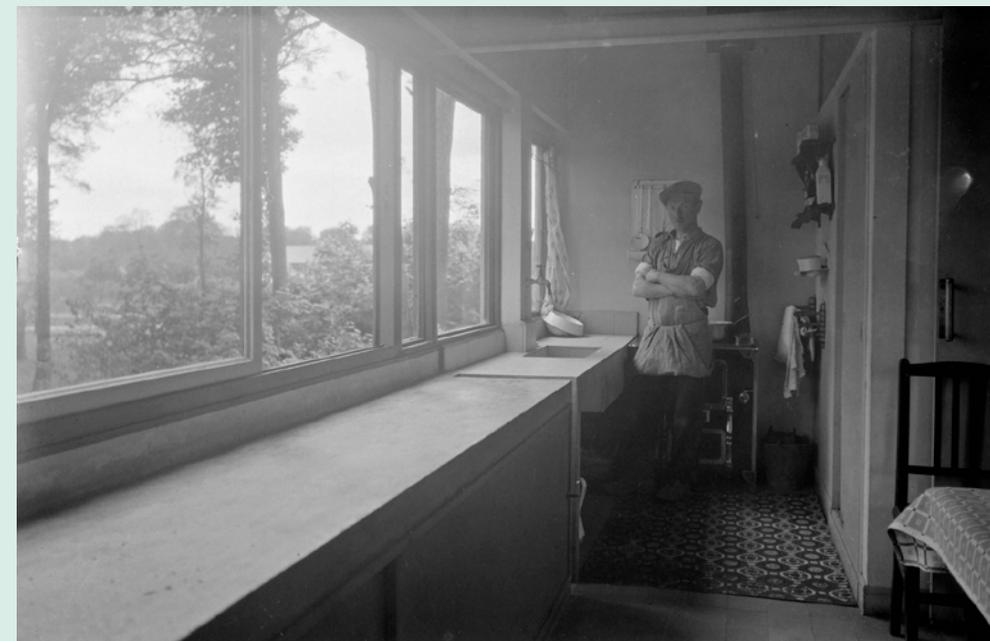
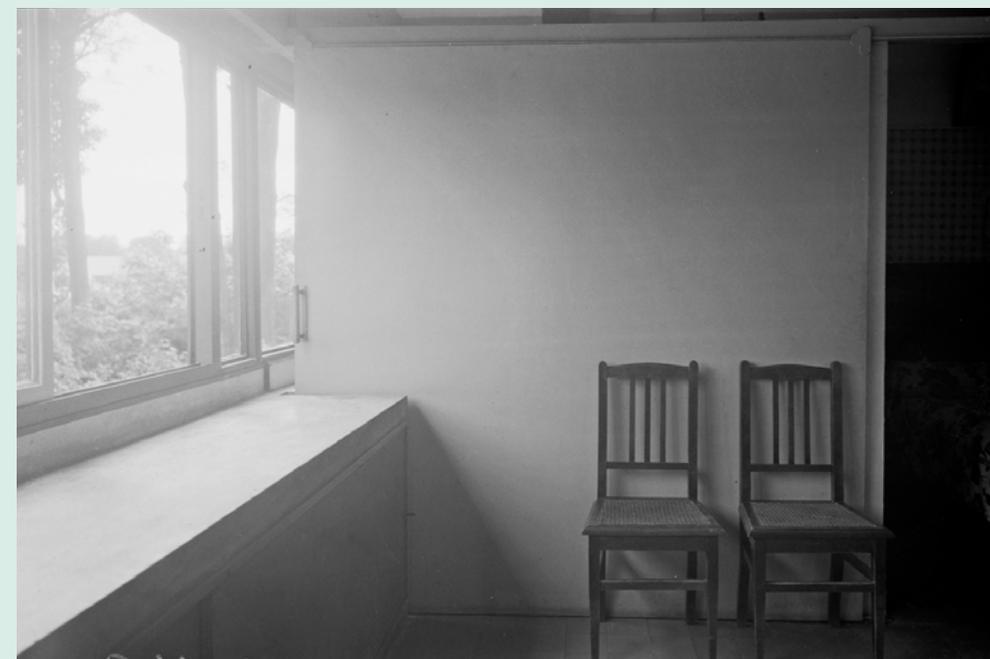
Photographies de Siegfried Giedion montrant les deux configurations de la loge : en position jour, avec la cuisine ouverte sur la salle, et en position nuit, la cuisine cachée derrière la cloison coulissante.

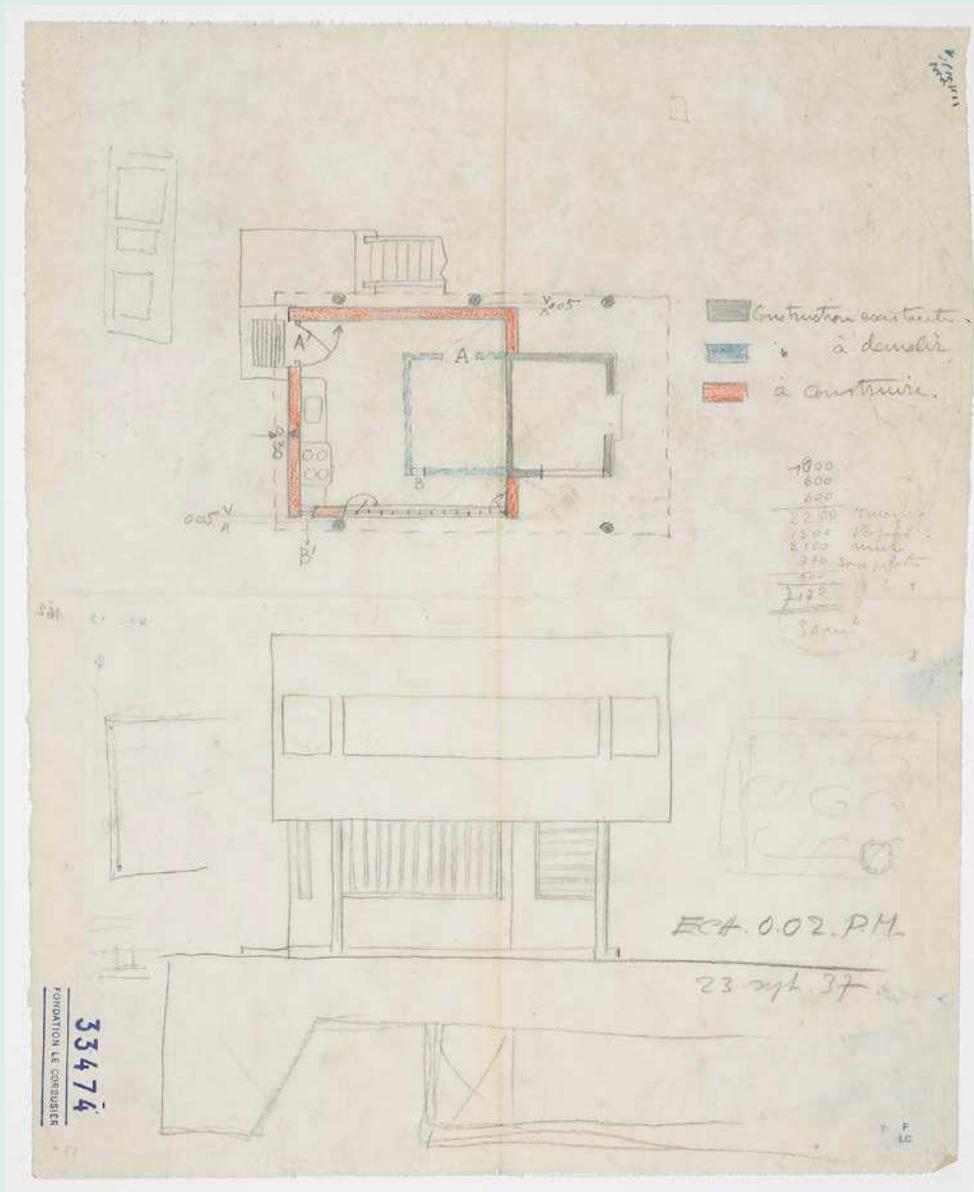
Esquisse de Le Corbusier pour le projet d'extension de 1937. Sa solution n'est pas retenue par la famille Savoye, FLC 33474.

Cet état d'origine n'a duré que quelques années. Dès 1937, la loge a été transformée par la reconstruction du volume du rez-de-chaussée, agrandi aux limites intérieures des pilotis, un peu en retrait de la façade, pour créer un bureau et une salle de séjour, la surface de la buanderie étant diminuée et le réduit à charbon supprimé. Pour répondre à cette demande, Le Corbusier avait proposé une solution permettant de ne pas dégrader l'architecture, mais qui ne fut pas retenue par les Savoye.

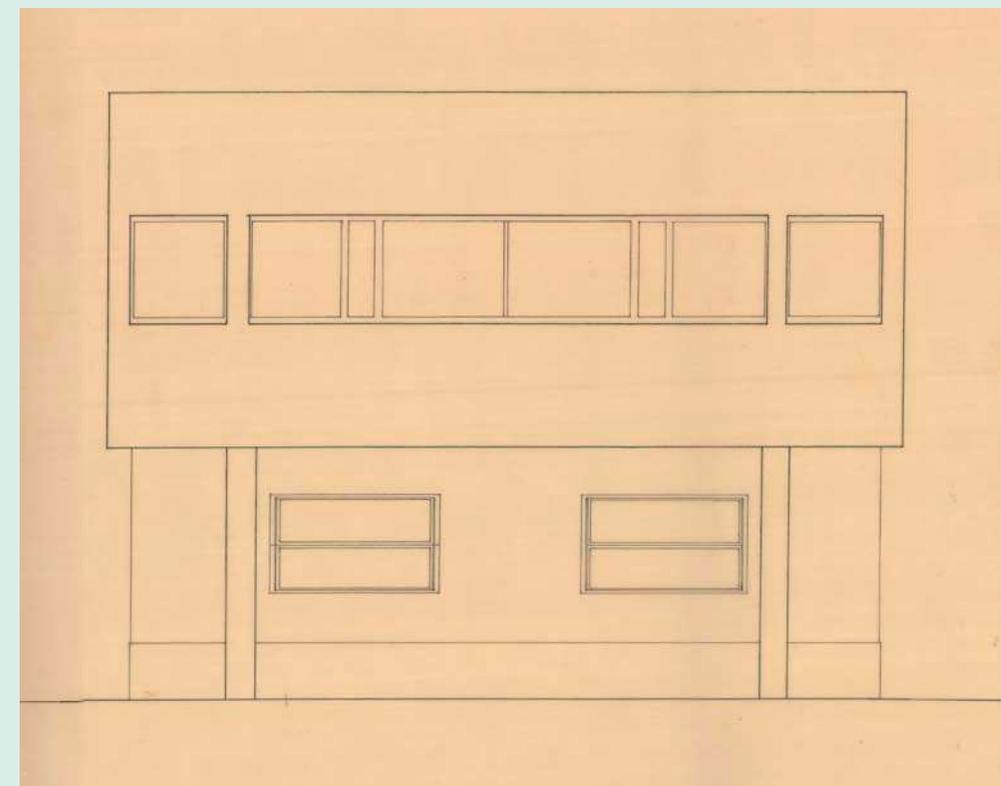
Ci-dessus et page suivante : relevés de l'agence de Jean Dubuisson, 1962. Ces dessins témoignent des modifications de 1937.

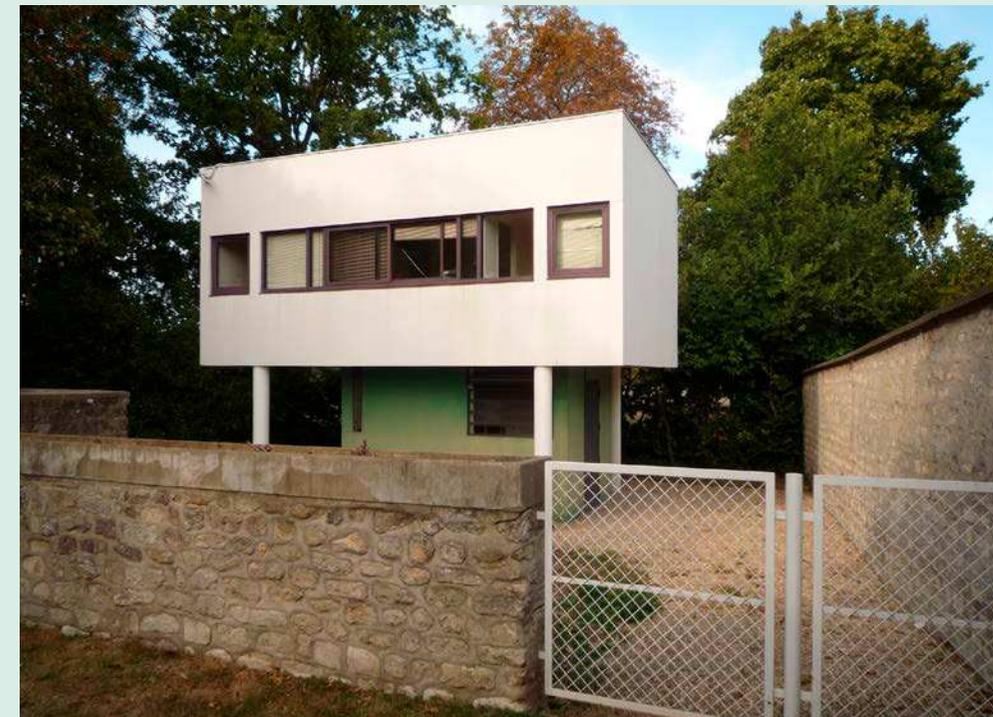
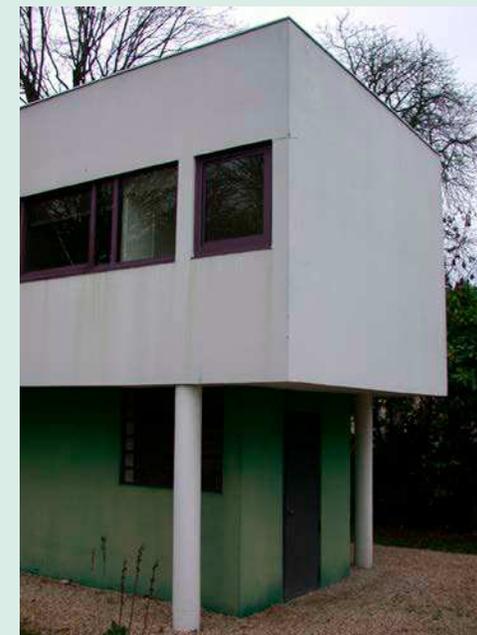
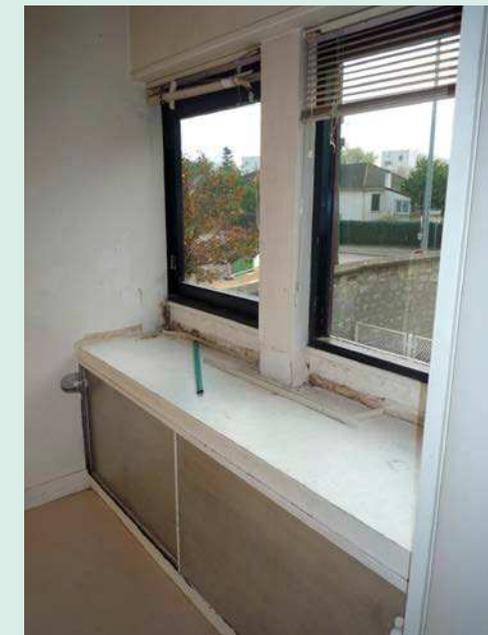
État de la loge du jardinier en 2010, avant la restauration.

De 1985 à 1997, la loge a fait l'objet de travaux d'entretien : mise en œuvre d'un doublage isolant sur les parois extérieures, d'un revêtement de sol en plastique, d'un enduit étanche RPE¹¹ sur les façades et d'une peinture sur les menuiseries en aluminium anodisé. Si le traitement des façades a permis la conservation de l'enveloppe du bâtiment – ainsi mise à l'abri des intempéries –, il a aussi entraîné une perte d'acuité de la forme.

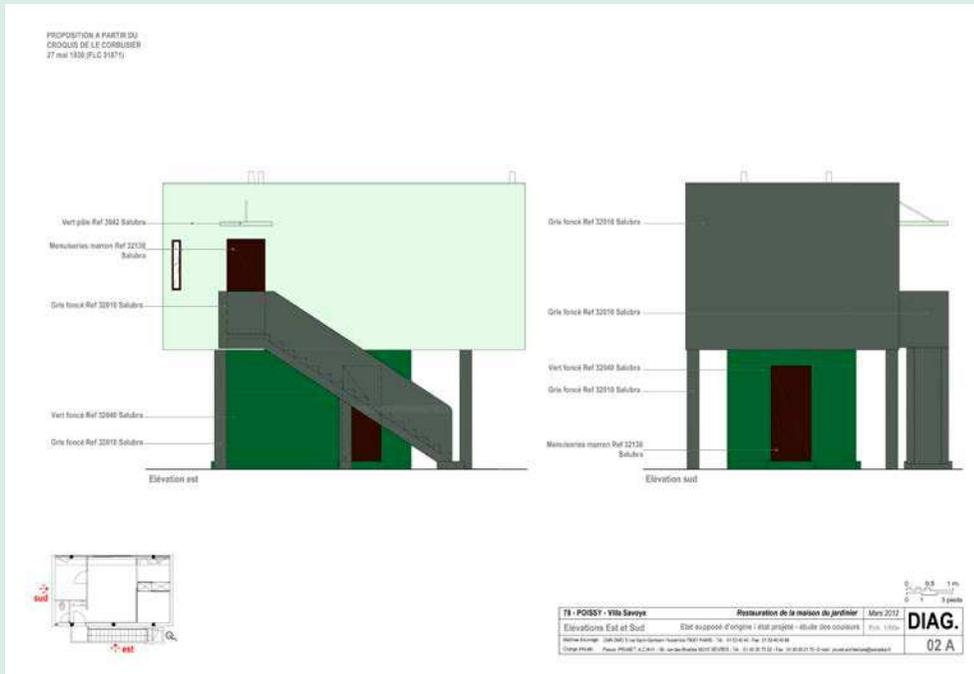
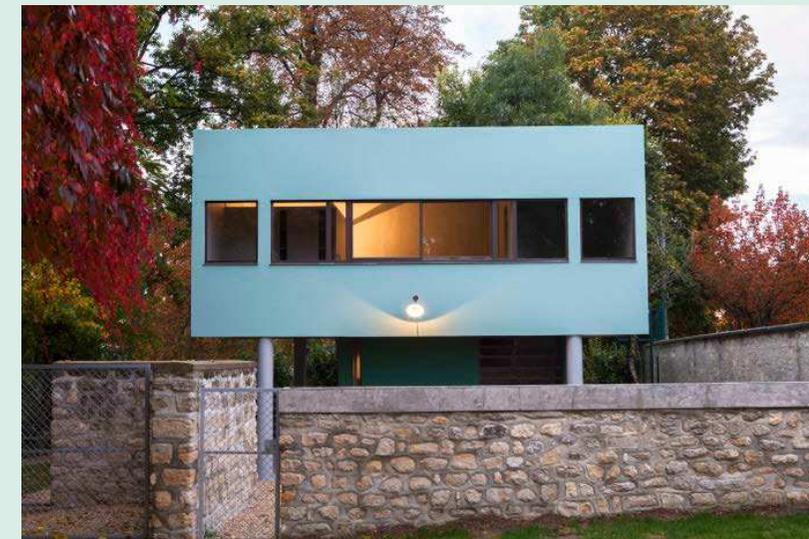
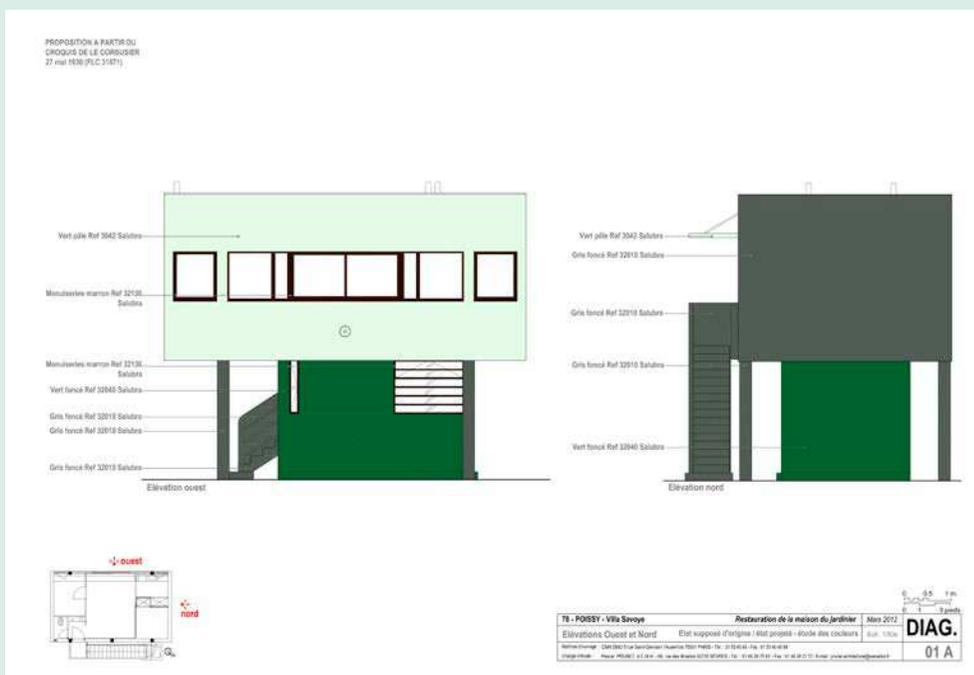
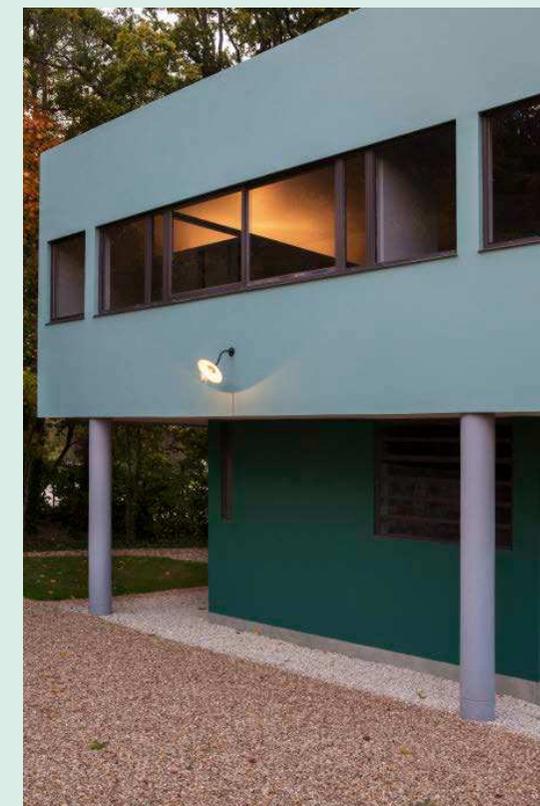
Projet de restauration de la polychromie de la loge du jardinier.

La loge du jardinier après restauration, 2015.

prototypes pendant les travaux : l'analyse des vestiges de polychromie mis au jour et la proposition des couleurs à partir du catalogue Salubra pour les façades et les parois extérieures et intérieures, mais aussi la définition de l'espace de l'entrée, les menuiseries, le détail des poignées, etc¹⁸.

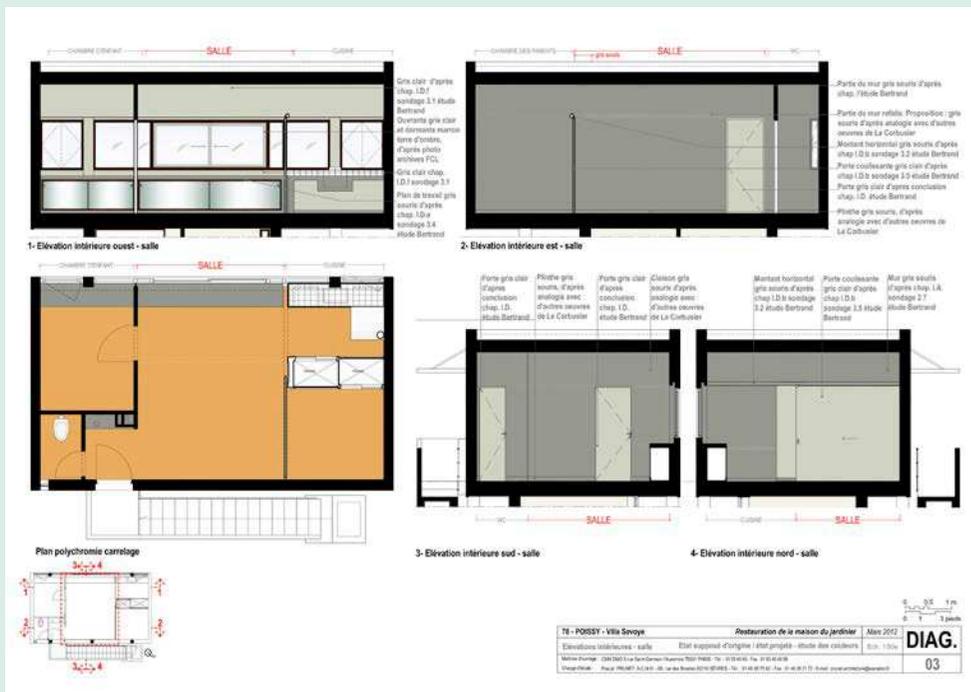
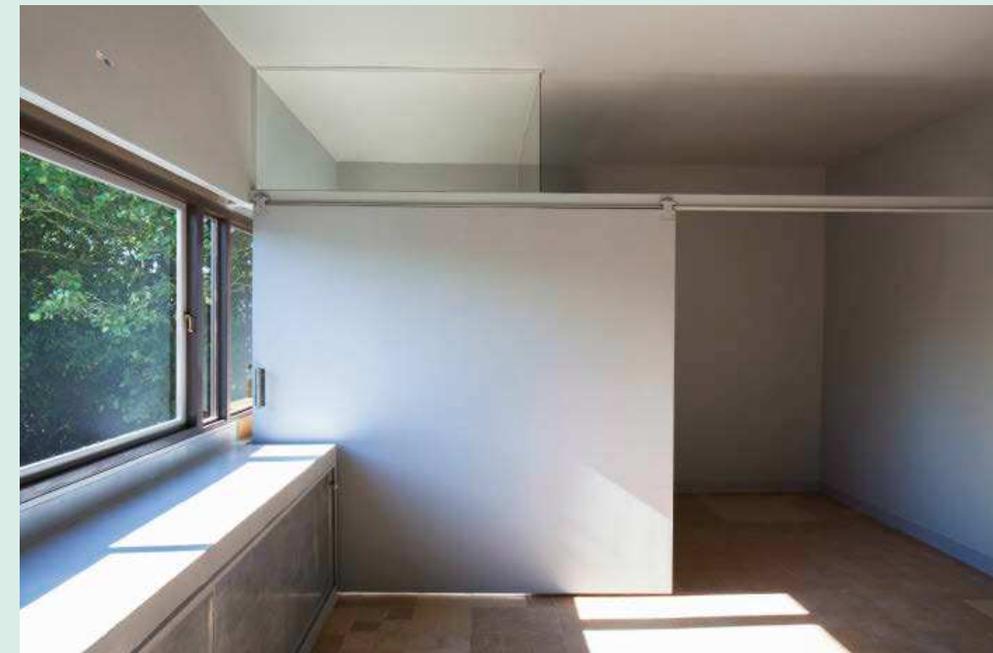
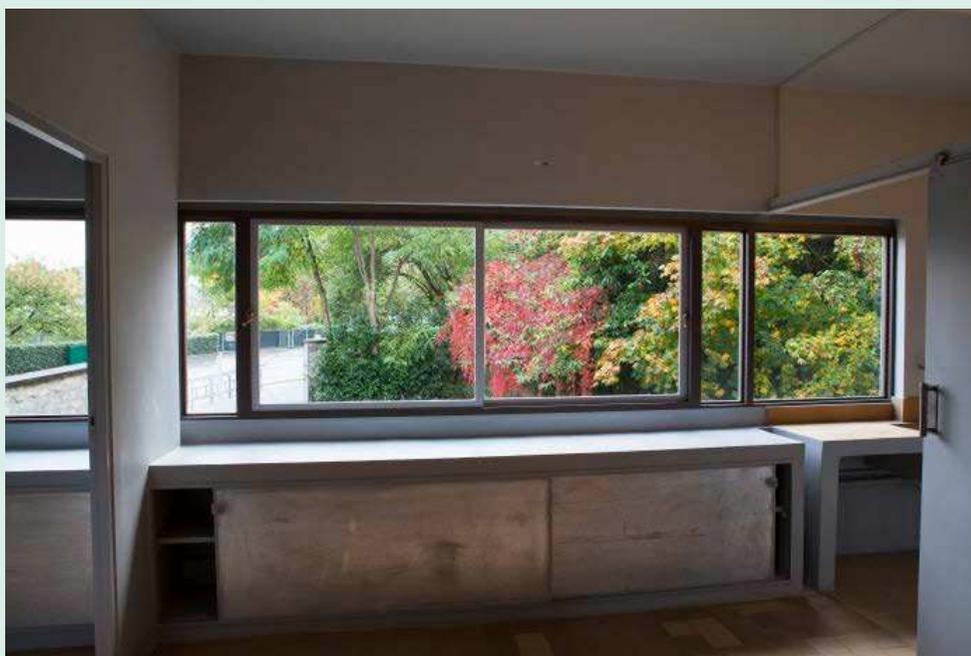
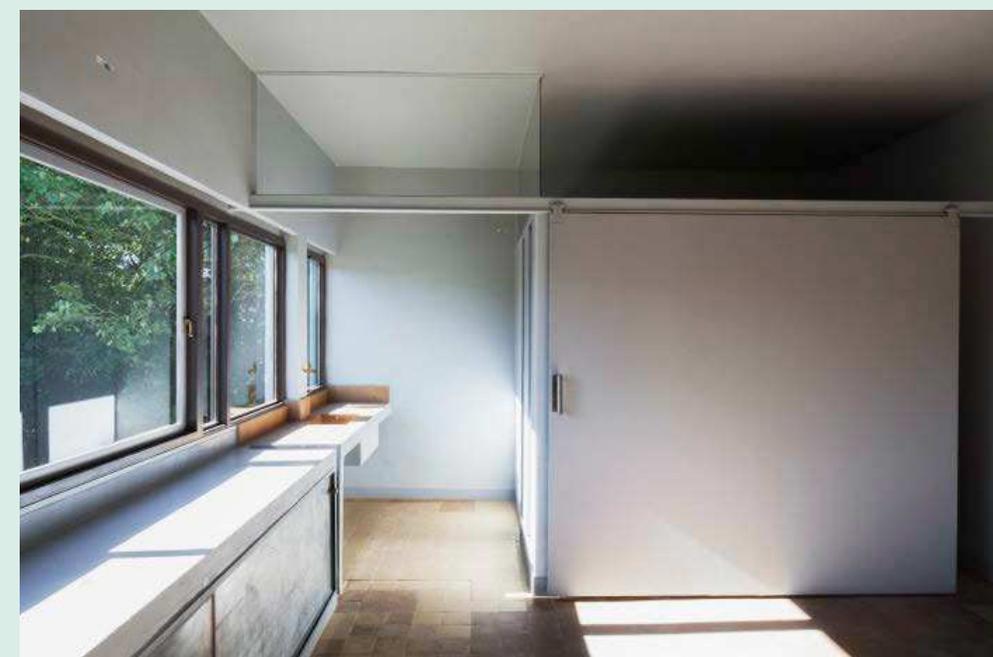
Page de gauche en haut : plan et élévations intérieures, projet de restauration de la polychromie.
Ci-contre au ci-dessus : intérieur de la loge du jardinier après restauration.
